HÄMEENLINNAN VERKATEHTAAN VIHERALUEIDEN KEHITTÄMISSUUNNITELMA

Ammattikorkeakoulun opinnäytetyö
Maisemasuunnittelun koulutusohjelma
Lepaa, syksy 2014

Mona Kalpala

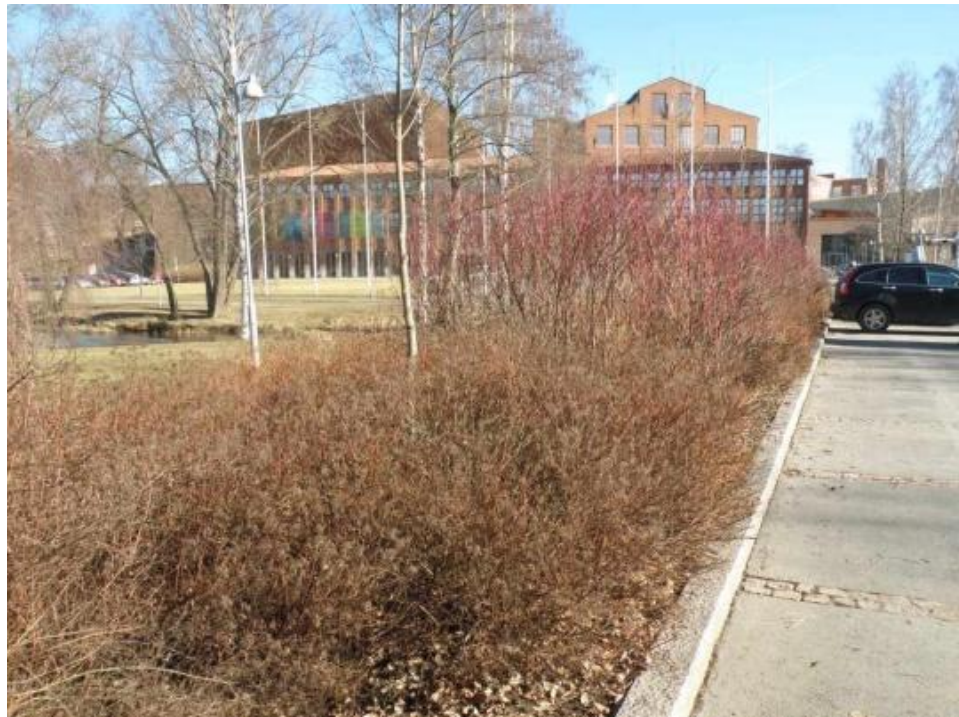
Alue 1 sijaitsee Paasikiventien varrella sisäänajoliittymän vasemmalla puolella. Kasvillisuusalueet ovat paikoitusalueen ympärille sijoittuvia pensasryhmiä. Pensasryhmät ovat rajattu asfaltoidusta paikoitusalueesta graniittisilla reunakivillä ja ne nostavat kasvillisuuden siististi hieman pysäköintitasoa ylemmäksi (kuva 8). Pensasryhmä koostuu rinneangervoista *Spiraea densiflora*, koivuangervoista *Spiraea betulifolia*, loistojasmikkeista *Philadelphus lewisii* 'Tähtisilmä' ja teresanruusuista *Rosa* 'Therese Bugnet'. Pensaat ovat kunnoltaan normaaleja. Keväällä 2014 ennen pensaiden lehtien puhkeamista niissä oli havaittavissa toisistaan poikkeavia leikkautapoja. Aiempana vuonna teresanruusut olivat niin sanotusti 'tappileikattu' ja niistä oli selvästi nähtävillä kuivuneita leikkaukskohtia. Angervopensaita oli edellisellä kasvukaudella lyhennetty oksaleikkurilla, jolloin pensaiden luonnollinen kasvumuoto oli kärsinyt. Jatkossa pensaiden leikkauksessa tulee suosia pensaiden luonnollista kasvutapaa tukevia leikkauksia, esimerkiksi vanhempien oksien poistoa kokonaan. (Räty 2009, 43, 75.)

Kuva 8. 10.4.2014 otettu kuva alueen 1 pensasryhmästä. (kuva Kalpala)

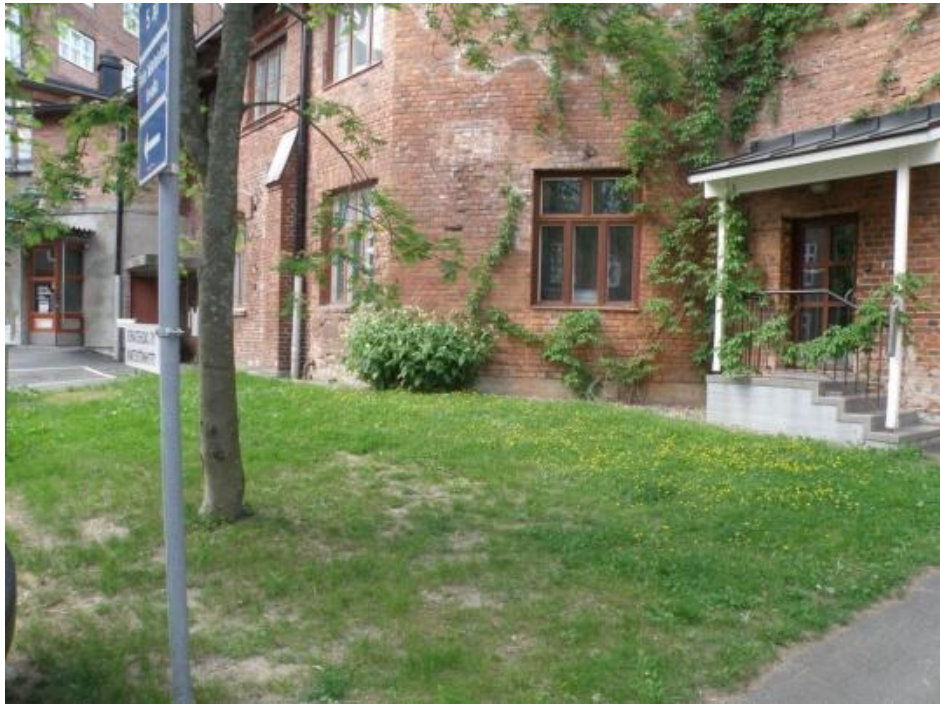
Kuva 10. Kiinteistöhuollon pääsisääkäynnin edustaa. Nurmikko ei vastaa kunnoaltaan ja yleisilmeeltään A1-hoitoluokkaa. (kuva Kalpala)

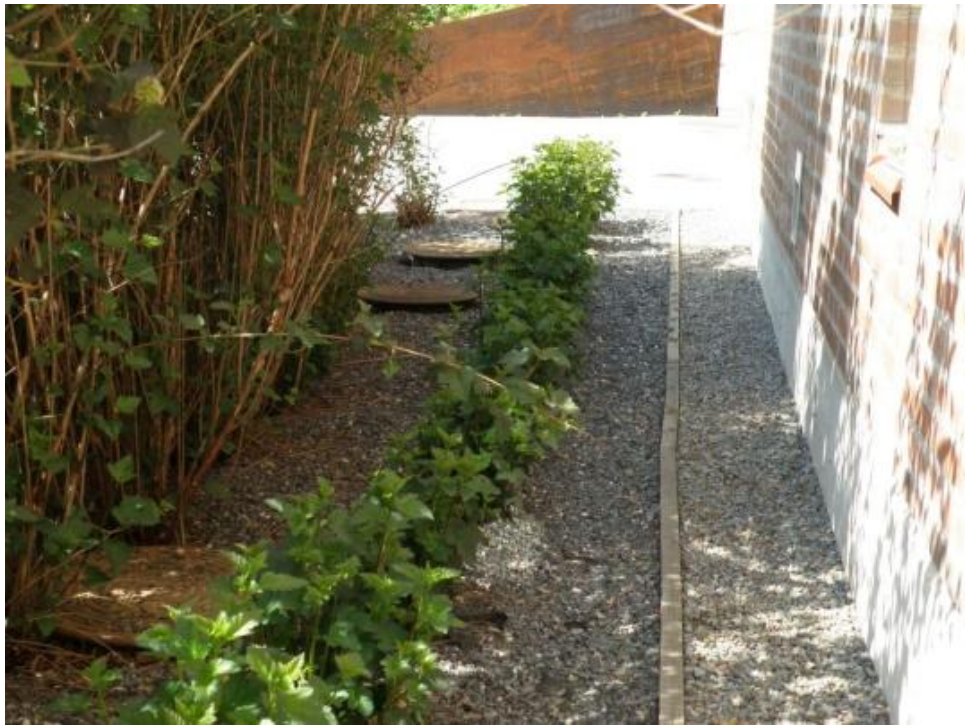
Alue 9 on pieni, ravintola Isohuvilan vierustalla oleva pensasalue. Pensaslajeina ovat koivuangervo *Spiraea betulifolia*, hopeapensas *Elaeagnus commutata* ja purppuraheisiangervo *Physocarpus opulifolius* 'Diabolo'. Kasvualusta on katettu soralla ja alueen sisällä sijaitsee kaivojen tarkastuskansia (kuva 14). Alueella tehdään tästä syystä jonkin verran huoltotöitä ja huoltotöiden vuoksi kansille pääsyn tulee olla helppoa. Ongelmana on ollut, että pensaat kasvavat seinän vierellä liian tuuheina ja ulottuvat seinään, jolloin kaivonkannet peittyvät kasvuston alle. Pensaita alasleikataan huoltotöiden mahdollistamiseksi. Toivottavaa on, että nykyisten pensaiden tilalle istutetaan pensaita, joiden luontainen kasvutapa on paikkaan soveliaampi. Lisäksi uusi pensasrivistö tulee istuttaa reilusti kauemmas seinästä, kaivon kansien taakse, jottei pensaiden oksat ulotu rakennuksen seinään asti.

Kuva 14. Isohuvila-ravintolan vierustalla kasvavia pensaita on jouduttu voimakkaasti leikkaamaan kaivon kansille pääsyn vuoksi. (kuva Kalpala).

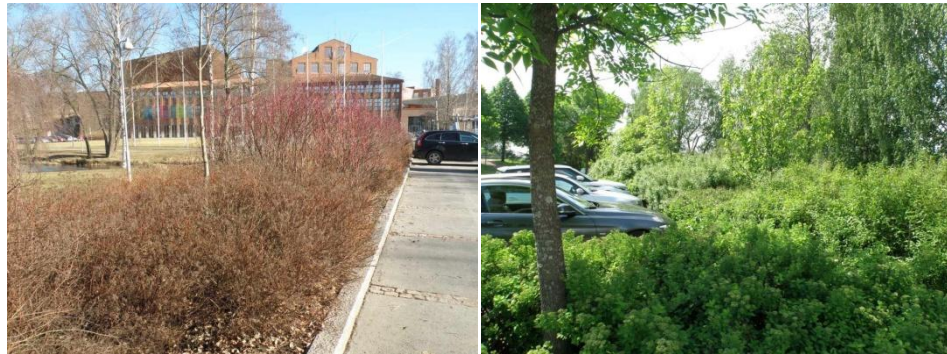
Alue 1 sijaitsee Paasikiventien varrella sisäänajoliittymän vasemmalla puolella. Kasvillisuusalueet ovat paikoitusalueen ympärille sijoittuvia pensasryhmiä (kuvat 3 ja 4). Pensasryhmät ovat rajattu asfaltoidusta paikoitusalueesta graniittisilla reunakivillä ja ne nostavat kasvillisuuden siististi hieman pysäköintitasoa ylemmäksi. Pensasryhmä koostuu rinneangervoista *Spiraea densiflora*, koivuangervoista *Spiraea betulifolia*, loistojasmikkeista *Philadelphus lewisii* 'Tähtisilmä' ja teresanruusuista *Rosa* 'Therese Bugnet'. Pensaat ovat kunnoltaan normaaleja. Keväällä 2014 ennen pensaiden lehtien puhkeamista niissä oli havaittavissa toisistaan poikkeavia leikkaustapoja. Aiempana vuonna teresanruusut olivat niin sanotusti 'tap-pileikattu' ja niistä oli selvästi nähtävillä kuivuneita leikkauskohtia. Angervopensaita oli edellisellä kasvukaudella lyhennetty oksaleikkurilla, jolloin pensaiden luonnollinen kasvumuoto oli kärsinyt. Jatkossa pensaiden leikkauksessa tulee suosia pensaiden luonnollista kasvutapaa tukevia leikkauksia, esimerkiksi vanhempien oksien poistoa kokonaan. (Räty 2009, 43, 75.)

Kuva 3. Vasemmalla 10.4.2014 otettu kuva alueen 1 pensasryhmästä.

Kuva 4. Oikealla 6.6. 2014 otettu kuva alueesta 1. (kuvat Kalpala).

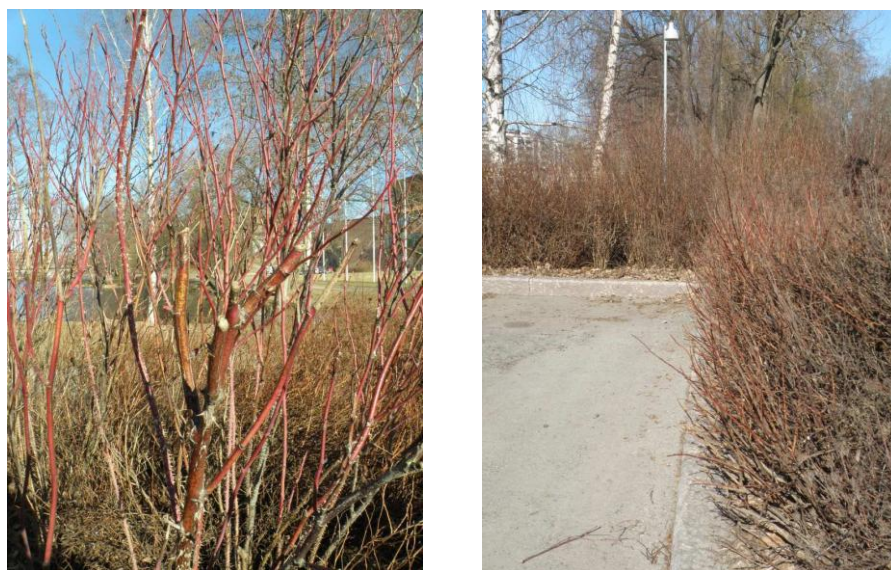
Kuva 5. Kuvassa vasemmalla näkyy teresanruusun epäsiistejä leikkausjälkiä.

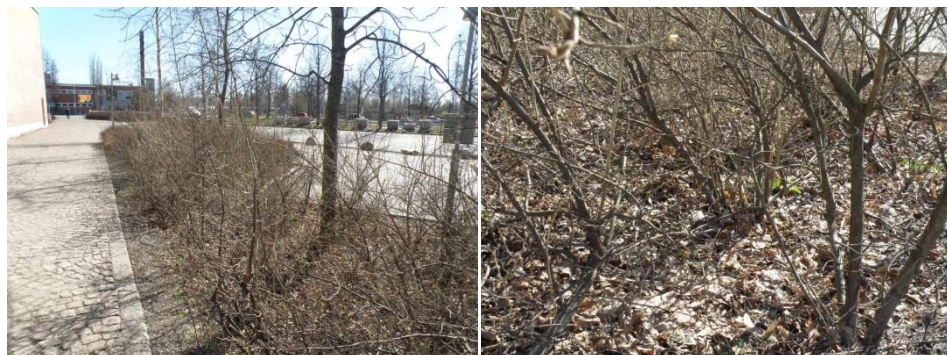
Elokuvateatterin edessä sijaitseva pensasryhmä koostuu hopeapensaista *Elaeagnus commutata* ja koivuangervoista *Spiraea betulifolia*. Hopeapensas on osoittautunut ongelmalliseksi kyseisessä paikassa, sillä sen oksisto kasvaa ylipitkäksi ja ulottuu jalankulkukäytävän puolelle (kuvat 9 ja 10). Tästä syystä oksia on jouduttu leikkaamaan eikä pensaalle ominainen kasvutapa toteudu. Lisäksi kasvualustan hoitotyöt ovat hopeapensaiden alta hankalia toteuttaa, sillä oksat ovat rotevia ja niiden seasta roskien ja rikkakasvien poisto on työlästä. Hopeapensaat tulee poistaa ja niiden tilalle istuttaa laji, joka peittää kasvualustaa tehokkaammin eikä kasva liian suureksi. (Räty 2009, 31, 152.)

Kuva 9. Vasemmalla nähtävissä hopeapensaiden ulkomuoto ylipitkien oksien poiston jälkeen.

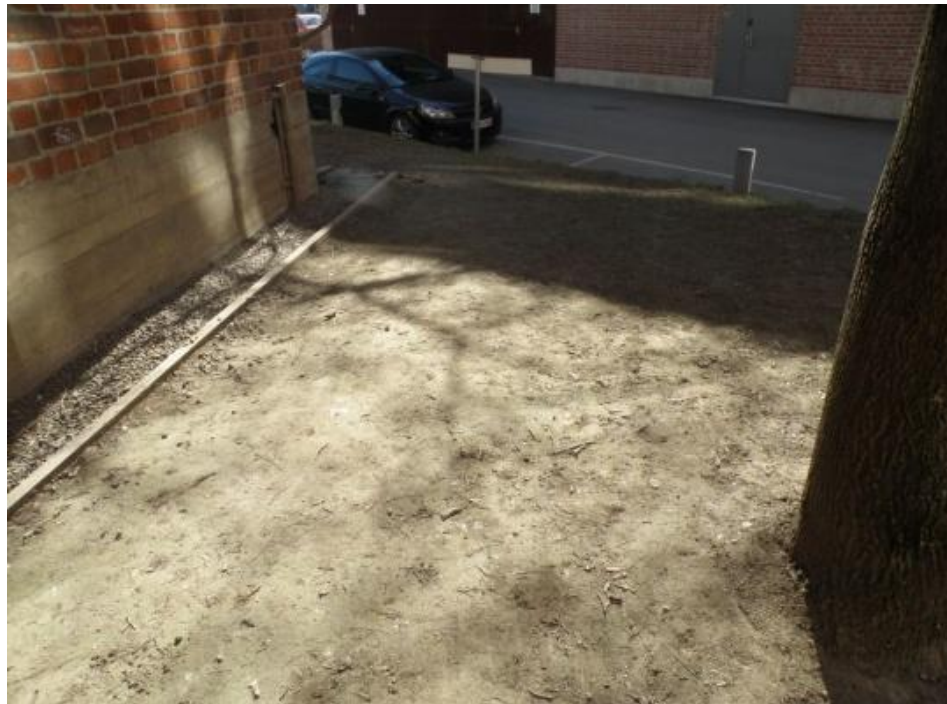
Alue 3 sijaitsee ns. Arx-talon edustalla, Keinusaarentien varrella. Alueen kasvillisuus koostuu pysäköintialueen reunoilla olevista pensasryhmistä sekä Keinusaarentien varren nurmialueesta (kuvat 11 ja 12). Pensaat ovat koivuangervoa *Spiraea betulifolia* ja ne ovat kunnoltaan terveitä. Arx-talon seinustalla on luiskassa pieni nurmialue, joka on heikossa kunnossa (kuva 13). Nurmialueen läpi, talon seinän vierttä seuraten on läpikulkua, jolloin nurmi tallautuu. Läpikulun estämiseksi vierustalla tulisi olla kasvi-istutus, joka estää oikaisun.

Kuva 13. Arx-talon seinustan nurmialue on pahoin turmeltunut läpikulun vuoksi. (kuva Kalpala)

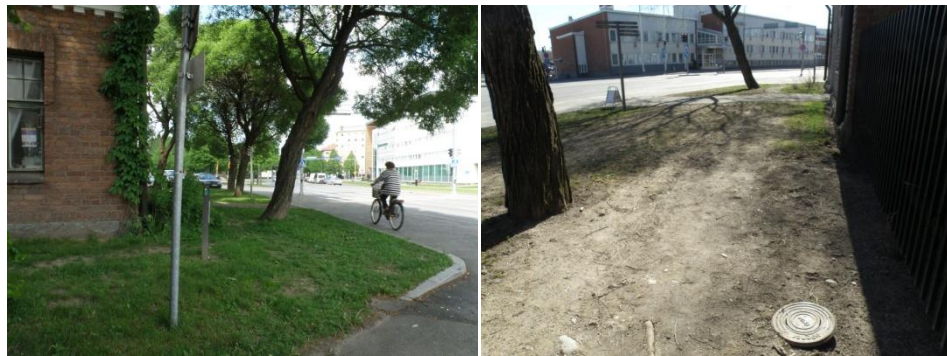
katehtaan pääputkistolinja. LinnanIfraan kokemuksen mukaan alueen maanpintaa joudutaan säännöllisesti avaamaan putkistojen huoltotoimenpiteiden vuoksi. Lisäksi nurmialueiden läpi on jalankulkua. Näistä syistä johtuen nurmikko on kunnoltaan heikkoa ja alue vaatii erillisiä kunnostustoimenpiteitä (kuva 19). Suuret pensasryhmät estäisivät läpikulun, mutta alueella usein tapahtuvien kaivuutöiden vuoksi pensaiden istuttaminen ei ole järkevää. Läpikulun estämiseksi nurmialueiden rajaamiseksi soveltuu esimerkiksi matalat kivipollarit, joiden kettingit toimisivat aitana (kuva 20). Kaivuutöiden ajaksi kivipollarien kettingit voitaisiin siirtää syrjään. Huoltotoimenpiteiden suorittamisen jälkeen auki kaivettuihin kohtiin tulisi kylvää uusi nurmikko.

Kuva 18. Vasemmalla 6.6.2014 otettu kuva Keinusaarentien varren viherkaistasta.

Kuva 19. Oikealla 24.4.2014 otetussa kuvassa näkyy miten heikossa kunnossa viherkaistat ovat keväällä jatkuvan läpikulun vuoksi. (kuvat Kalpala)

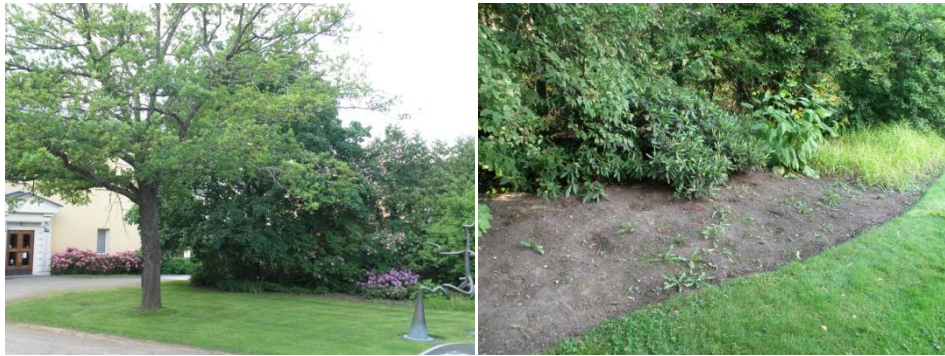
Pensasryhmän ja nurmialueen väliin sijoittuva perennakaistale on sen sijaan heikossa kunnossa (kuva 26). Osa kasvustosta on kokonaan hävinnyt ja perennaistutus on aukkoinen. Perennaryhmä on kasvupaikaltaan pääosin puolivarjainen. Joihinkin yksittäisiin kohtiin aurinko pääsee päivän aikana paistamaan pitkään ja niissä paikoissa varjossa viihtyvät kasvilajit, kuten kuunliljat *Hosta* ja nauhukset *Ligularia*, ovat nuukahtaneet. Perennaistuksessa elinvoimaisena kasvaa pikkutalvio *Vinca minor*, joka on vallannut penkistä ison osan. Perenna-alue vaatii kokonaisuudessaan uuden suunnitelman ja sen toteutuksen. Toteutusvaiheessa perennaistutus tulee rakentaa riittävään kohopenkkiin, koska nykyisessä kasvialustassa on runsaasti pensaiden ja puiden juuristoa.

Kuva 25. Vasemmalla näkymä pensas- ja perennaryhmään, jonka takaa johtavat portaat alas Viipurintielle.

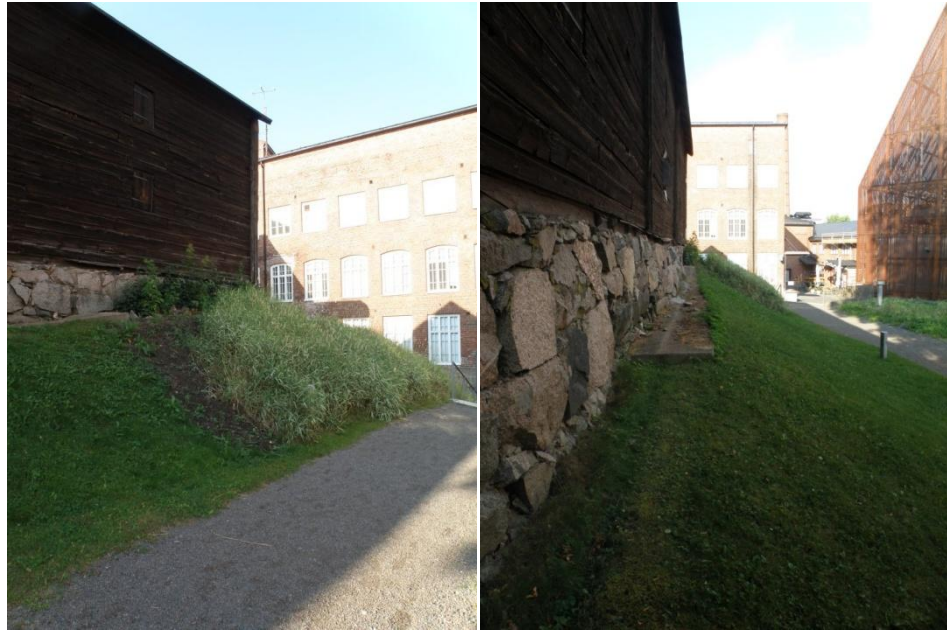
Makasiinirakennuksen takana, pitkän sivun myötäisesti on luiskassa nurmialue (kuvat 29 ja 30). Kohtaan sopii matalakasvuinen kasvillisuus, koska tällöin hirsirakennuksen kauniisti patinoitunut pinta ja luonnonkivisokkeli ovat näkyvillä. Rakennuksen kivijalan viereen on maahan asennettu betonilaattarivistöä, mutta se ei jatku koko rakennuksen seinustan pituudelta. Yhtenevän yleisilmeen saamiseksi betonilaattoja tulee asentaa myös puuttuvalle osuudelle.

Kuva 29. Vasemmalla: viiruhelppi-kasvillisuuden ja nurmikon rajausta on epäsiisti.

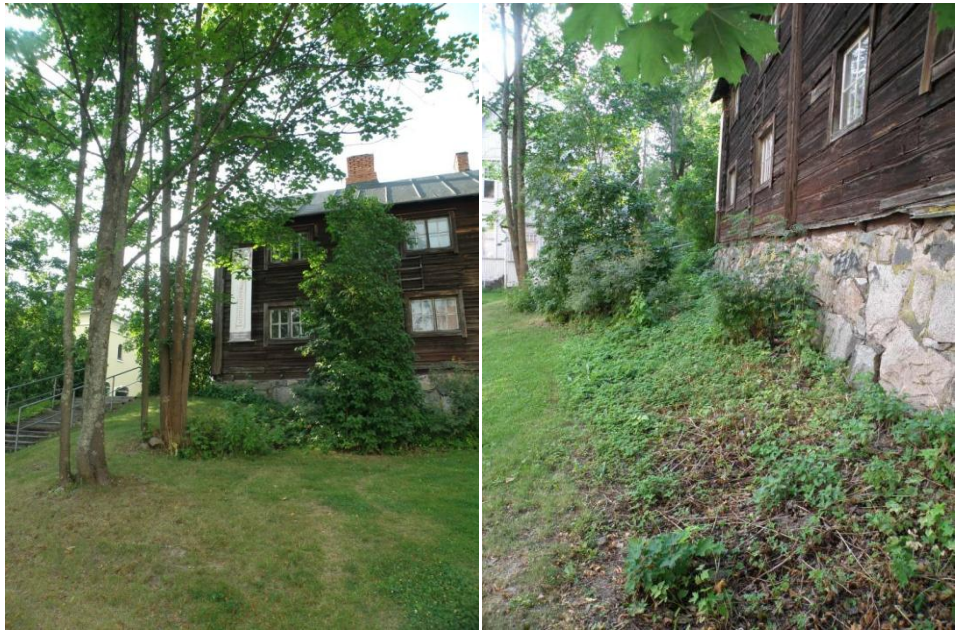
Makasiinirakennuksen nurkalta nousee pölliportaatti taidemuseon sisäpihalle (kuva 31). Portaatin vierustalla nurmialuetta on vallannut korkeaksi kasvanut hoitamaton kasvillisuusalue. Julkisivua peittävät ränsistyneet pensaat ja nurmen vallanneet rikkaruohot tulee seinustalta poistaa juuriin, kylvää tilalle uusi nurmi ja siistiä alue (kuva 32). Lisäksi nurkassa kasvaa muutamia lenkorunkoisia puita, jotka ovat todennäköisesti siemenistä itäneitä. Puut tulee nurkalta poistaa, jotta rakennus saadaan kasvillisuuden takaa kokonaan esiin.

Kuva 31. Vasemmalla: rakennuksen vierustan viheralue levenee kävelytieta alaspäin kuljettaessa. Rakennuksen julkisivua peittää hoitamaton kasvillisuusalue.
